Technische Information

Ineo 420 / 421 / 500 / 501

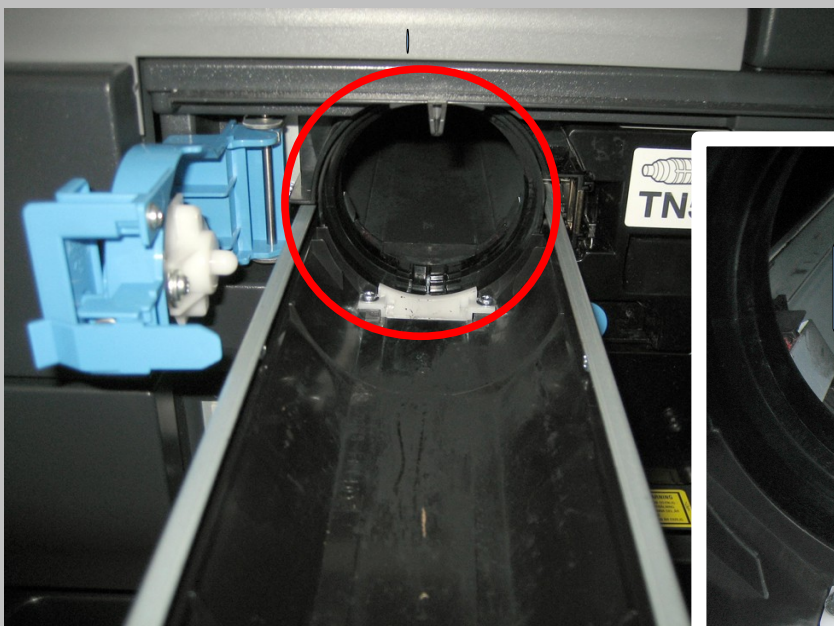
Neue Tonerflasche kann nicht ganz eingeschoben werden, blaue Klappe kann nicht geschlossen werden.

Ursache ist der Führungsring, (Bild links rot umrandet) der die Tonerflasche aufnimmt, Dieser wurde beim Entfernen der leeren Tonerflasche verdreht!
